Brann i cruiseskip !

Den 23.mai i år fikk Hovedredningsentralen i Sør-Norge melding om mulig brann om bord i cruiseskipet "MS Deutschland" . Skipet med 607 personer om bord var i ferd med å legge til kai i Eidfjord innerst i Hardangerfjorden. Hendelsen skulle vise seg å bli en viktig erfaring og en god test av samhandling og innsats mellom en liten kommune, redningstjenesten og den nylig utvidete nasjonale RITS-beredskapen.

Varabrannsjef Karl Otto Nesdal, Bergen brannvesen

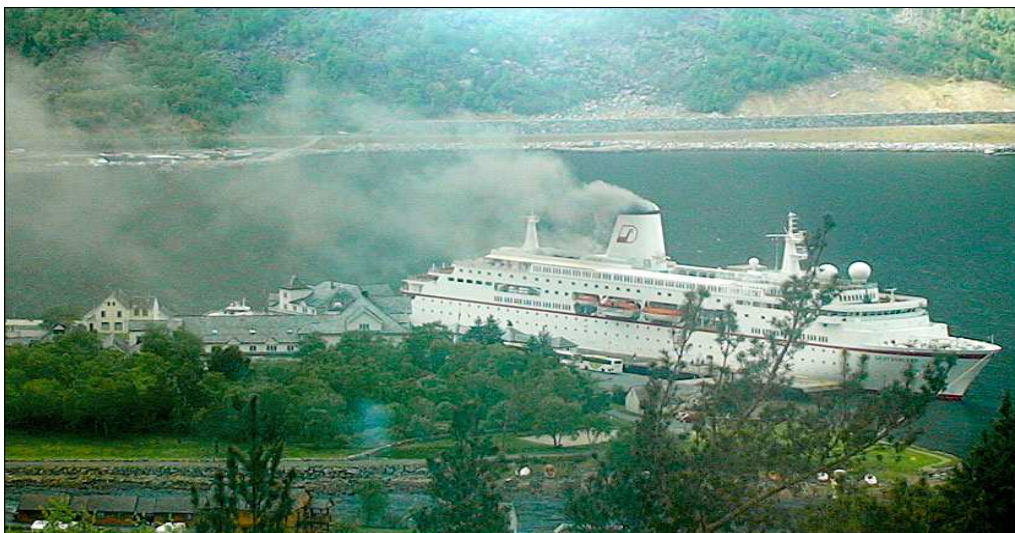
Bilde: Røykutvikling på cruiseskipet MS Deutschland.
Skipet er 22.400 tonn, 175,3 m langt, 23 m bredt og det er bygget i 1998
